"RIQUALIFICAZIONE AMBIENTALE E PAESAGGISTICA DEL VIALE TRIESTE" *Esecuzione dei lavori*

Direttore Operativo di Cantiere

Consulenza scientifica

RELAZIONE AGRONOMICA SULLO STATO FISIOLÓGICO E SULLA STABILITÀ DELLA ALBERATA DI VIALE TRIESTE

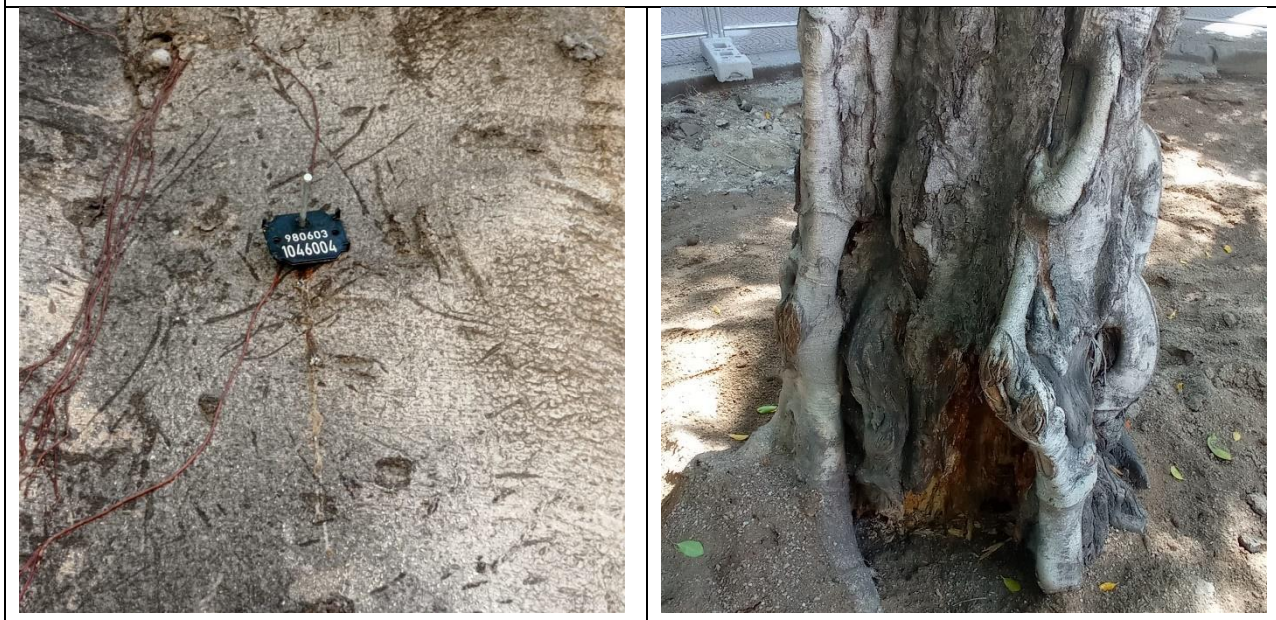
Pianta n° 4: carie radicale manifesta, fusto cavo e necrotizzato.

1° Lotto (da Piazza del Carmine all'incrocio con Via Pola)			
N. Albero	Cavatura e sostituzione nello stesso sito	Cavatura e sostituzione in altro sito	Cavatura senza sostituzione
4		X	
29	X		
31	X		
51	X		
207		X	
209		X	
221		X

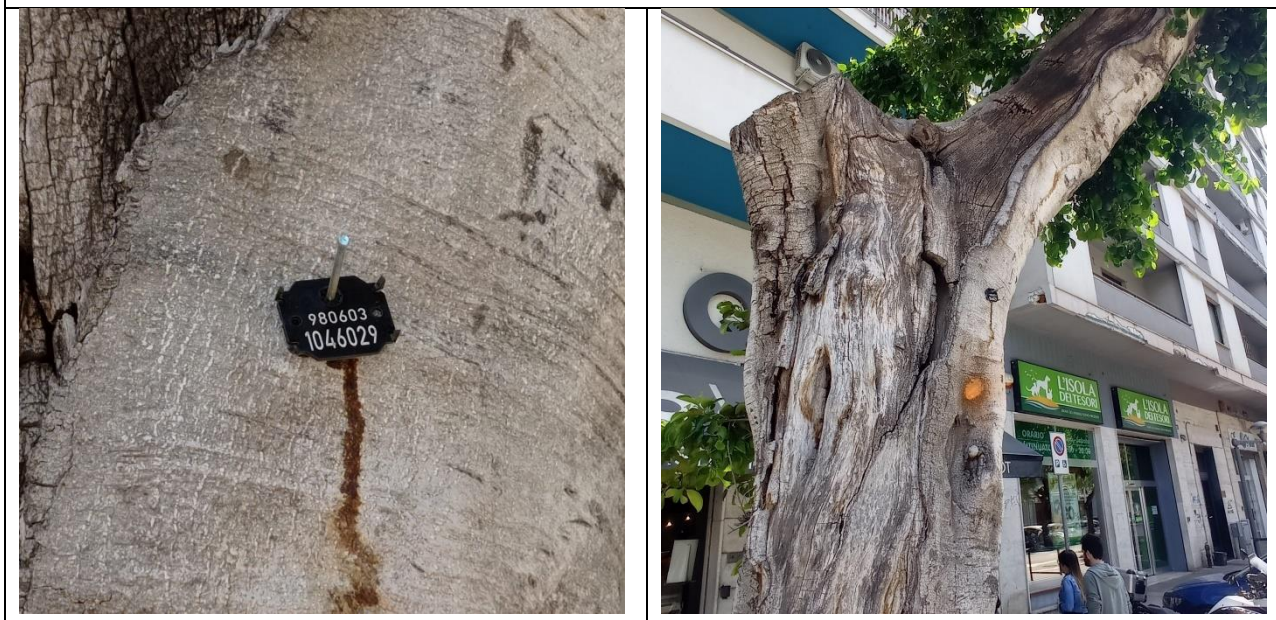
Pianta n° 29: Necrosi, branca a bandiera con pericolo di schianto

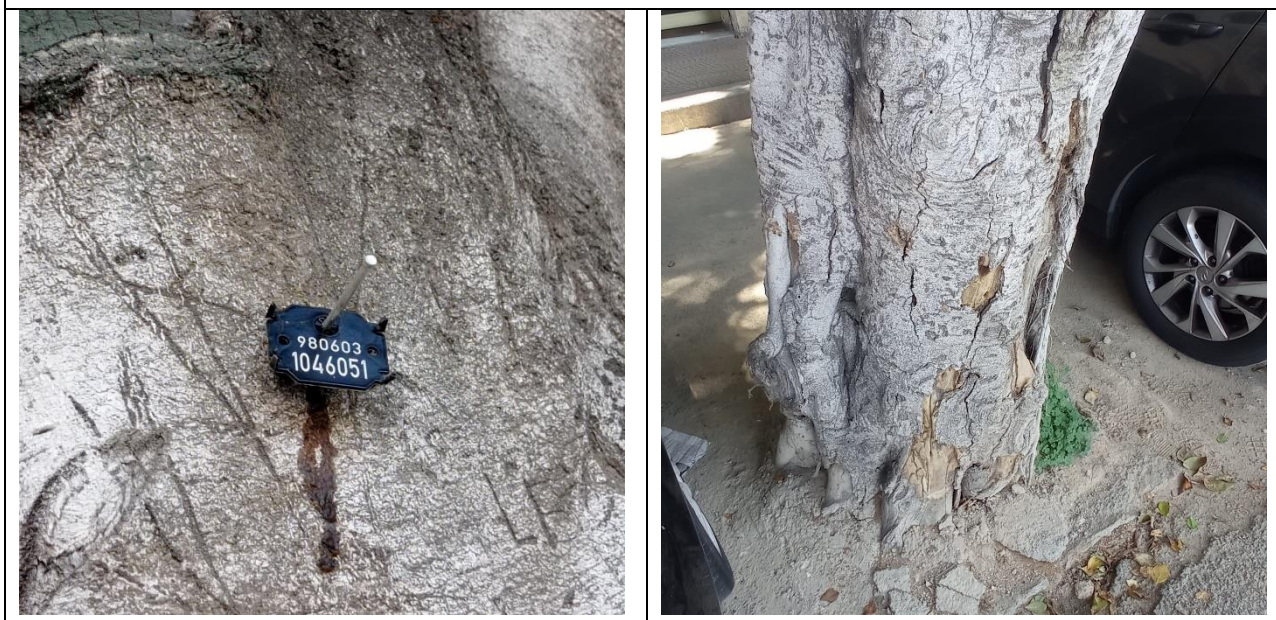
Pianta n° 51: carie e necrosi in tutto il fusto

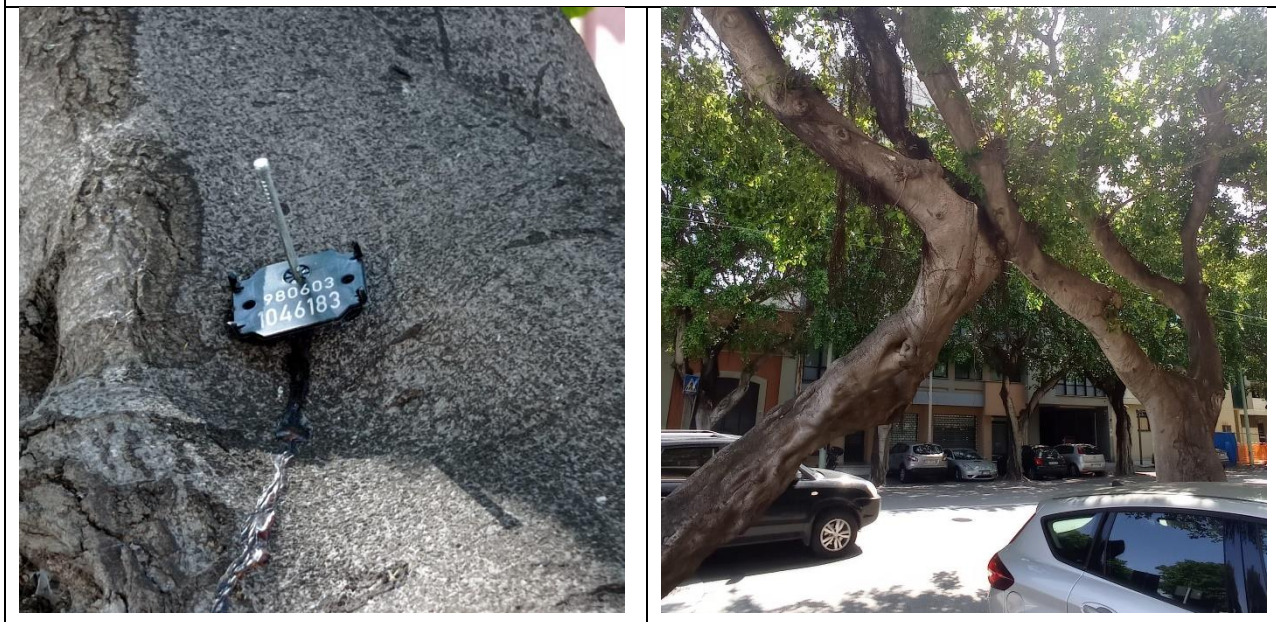
Pianta n° 183: pianta fortemente inclinata

2° Lotto (dall'incrocio con Via Pola al termine del viale)			
N. Albero	Cavatura e sostituzione nello stesso sito	Cavatura e sostituzione in altro sito	Cavatura senza sostituzione
183	X

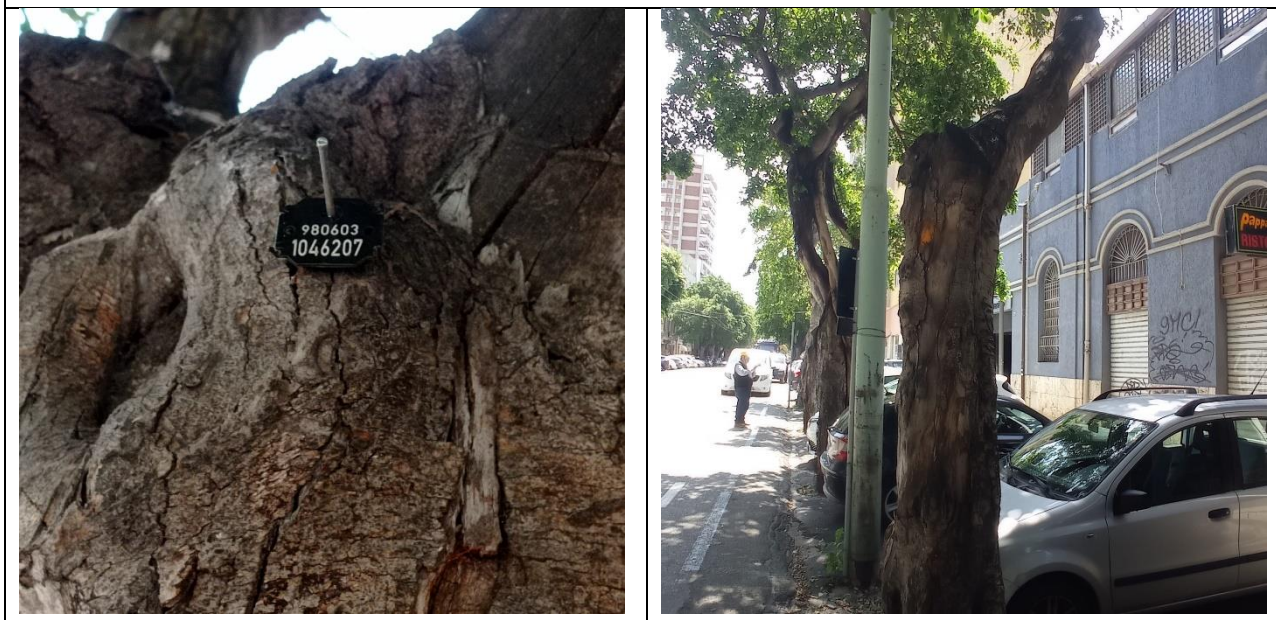
Pianta n° 207:

207	C	Esemplare deperiente, fortemente sbilanciata e carinata lungo l'unica branca rimasta	S25	D	Branca fortemente inclinata e fusto necrotico	50	D	La verifica strumentale eseguita al castello ha rilevato la presenza di legno gravemente alterato nel punto di trazione, ovvero sottoposto a massima sollecitazione. Il legno della branca primaria è necrotico, fessurato ed ampiamente cariato.
209	C	Esemplare deperiente, fortemente sbilanciato e cariato lungo il fusto e l'unica branca rimasta	S23	D	Ampie e diffuse necrosi	22	C	Radici superficiali con cordoni deviati, ferite aperte e radici strozzanti. Colletto allargato con lesioni aperte, depressioni e inclusioni. Fusto lievemente inclinato con estesa ferita aperta e cilindro legnoso esposto con processo cariogeno in atto, costolature, inclusioni, ricacci e cretti. Castello capitozzato

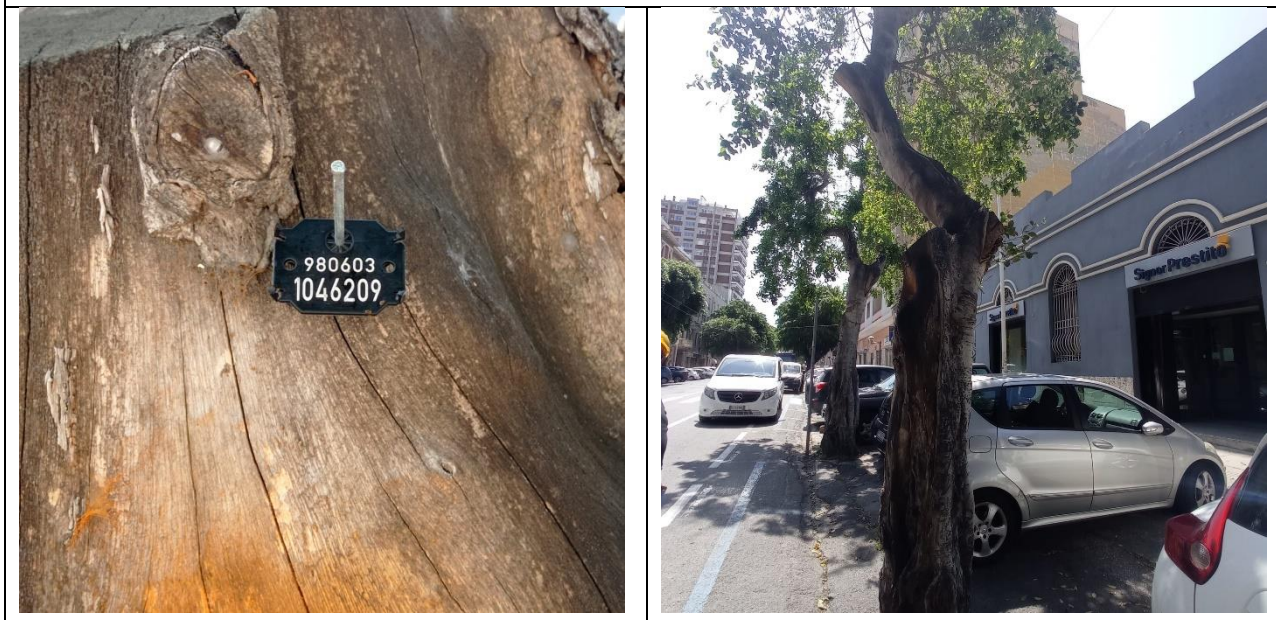
Pianta n° 209: carie e necrosi in tutto il fusto.

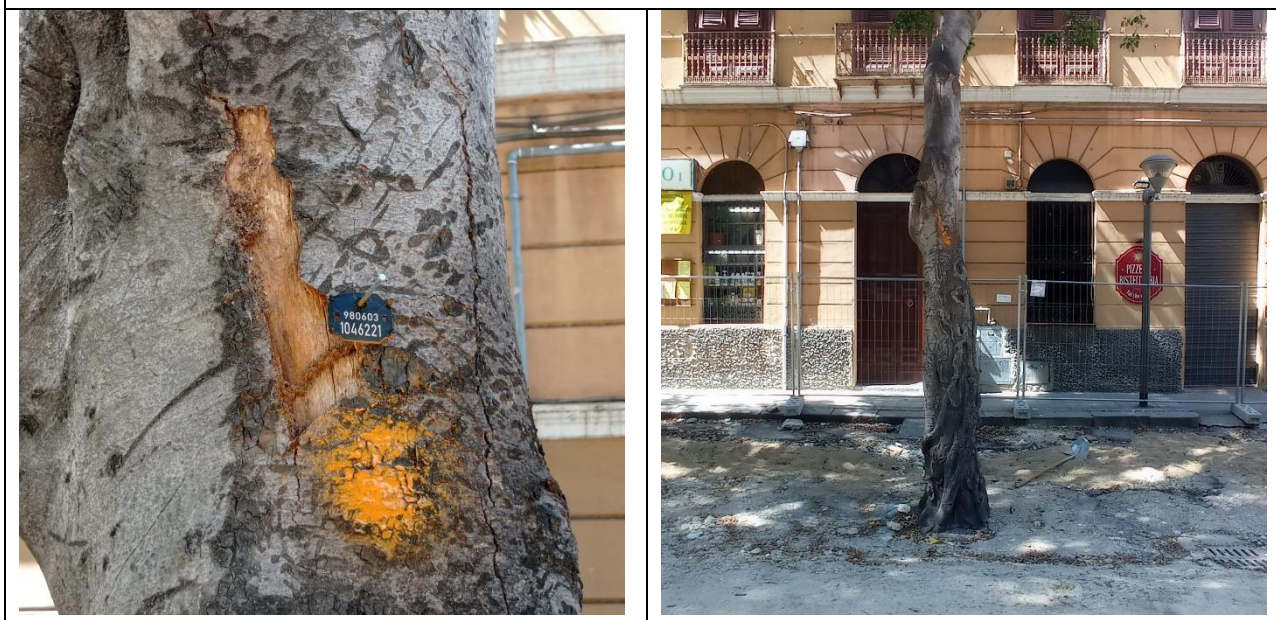
Pianta n° 221: carie radicale manifesta, fusto necrotizzato.
