**COMUNE DI CAGLIARI**

**PIANO QUADRO PER IL RECUPERO DEL CENTRO  
STORICO**

**ALLEGATO D  
ABACHI**

ALLEGATO D<sub>3</sub>  
ABACO DEGLI ELEMENTI DI ARREDO URBANO

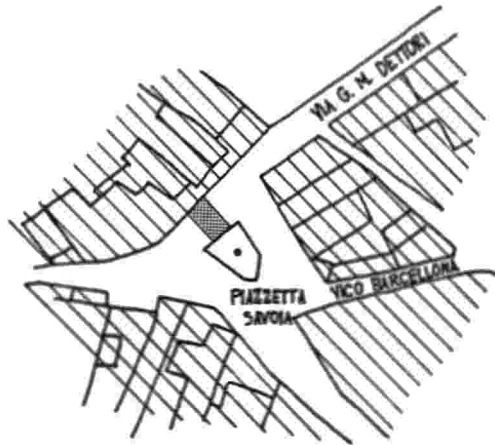
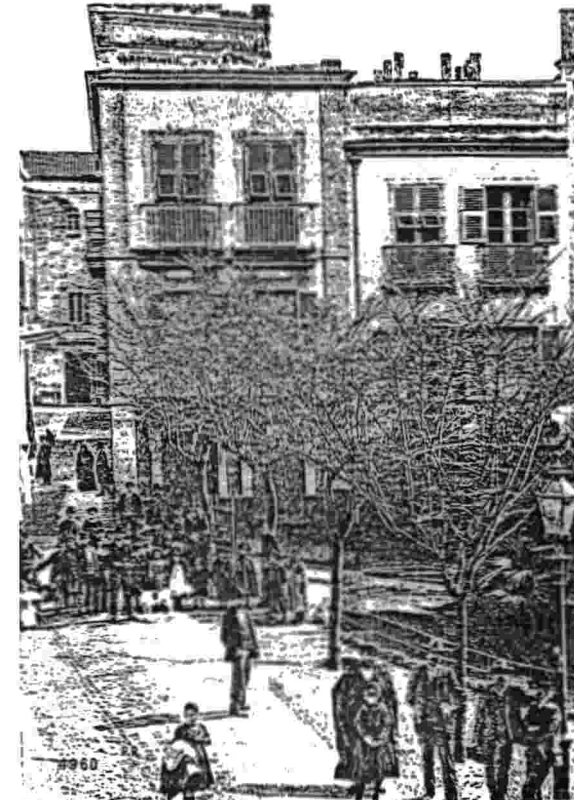
MARINA

- listone 50x20 cm.
- listone 30x10 cm.
- listone 20x10 cm.
- ciottoli Ø 6+8 cm.

Pavimentazione lapidea composta da “listoni” di diverse dimensioni in granito e ciottoli. È rilevabile una fascia centrale in “acciottolato” con formazione di canale per scolo delle acque meteoriche e due fasce carrabili lastricate. Elementi di dimensioni più piccole raccordano le diverse fasce tra loro e con il basamento degli edifici vicini. Le lastre hanno subito un trattamento di “bocciardatura” medio fine.

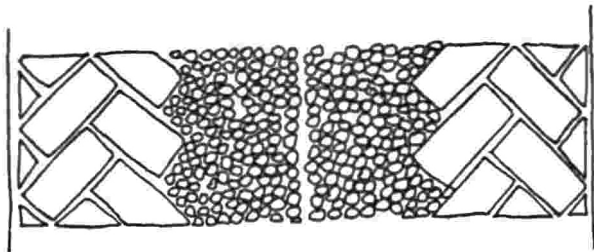
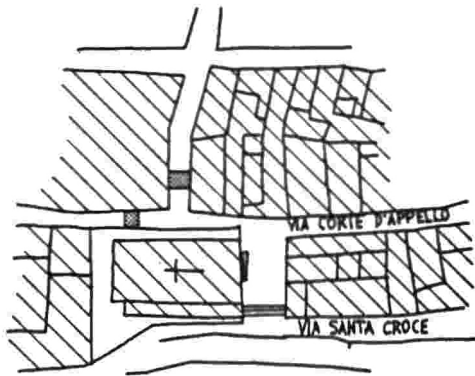
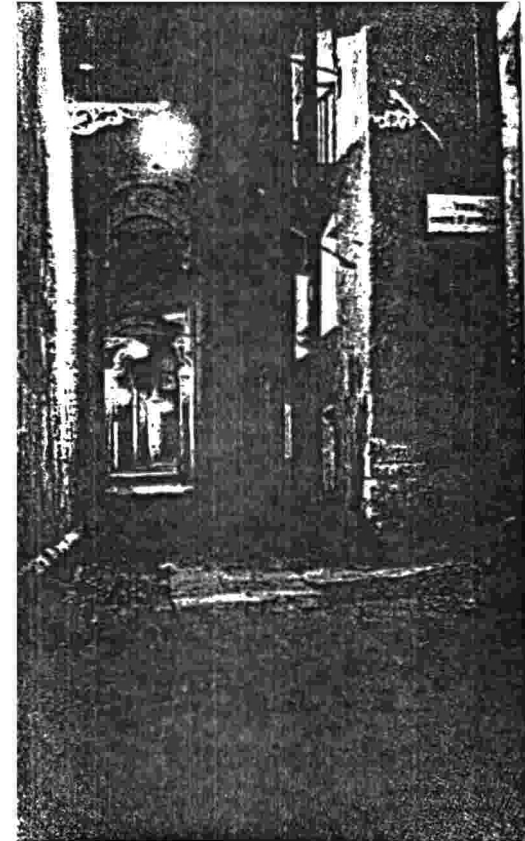
listone 50x30 cm.  
listone 40x20 cm.  
ciottoli 0 6:10 cm.

La pavimentazione visibile nella fotografia è stata realizzata con “listoni” di granito e “ciottoli”. Per quanto riguarda la via Corte d’Appello esisteva una pista centrale “lastricata” e due laterali in “acciottolato”. Il vico Corte d’Appello presentava due “trottato” realizzati con blocchi di granito disposti a 90° tra loro e fascia centrale in acciottolato con canale di scolo.

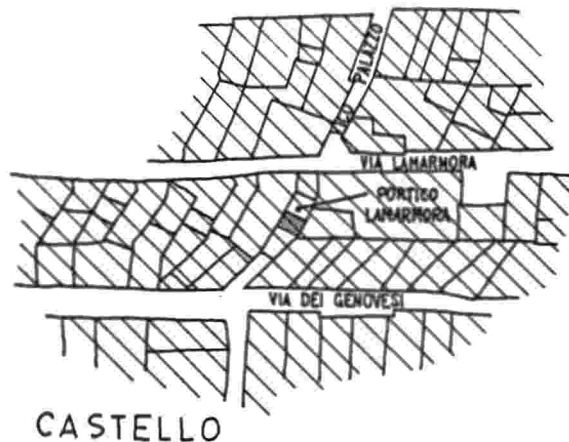
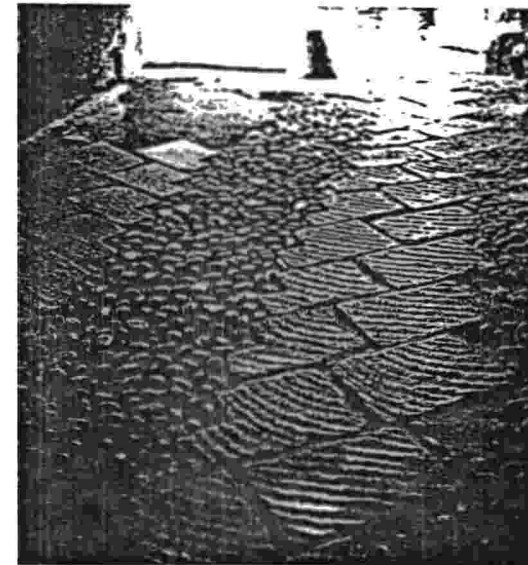
listoni scalpellati 60x30 cm.

ciottoli Ø 6+8 cm.

La pavimentazione tutt'ora esistente nel Portico La Marmora è costituita da "trottato" in granito disposti a 45° rispetto all'asse stradale con opposte giaciture e da una parte restante in "acciottolato". I blocchi di granito presentano la caratteristica "scalpellatura" antisdrucchiolo. La fotografia è tratta dal testo "Cagliari quartieri storici, Castello" – Cagliari 1985 – (pag. 29).

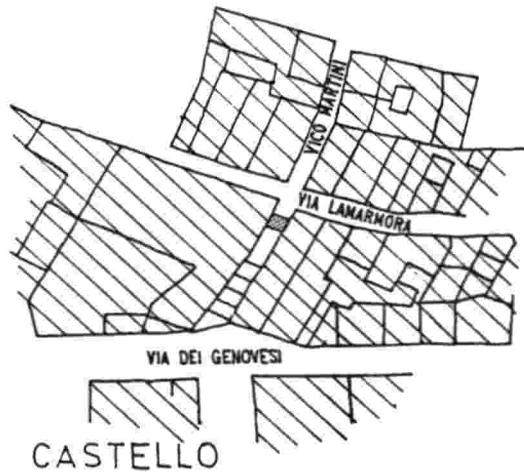
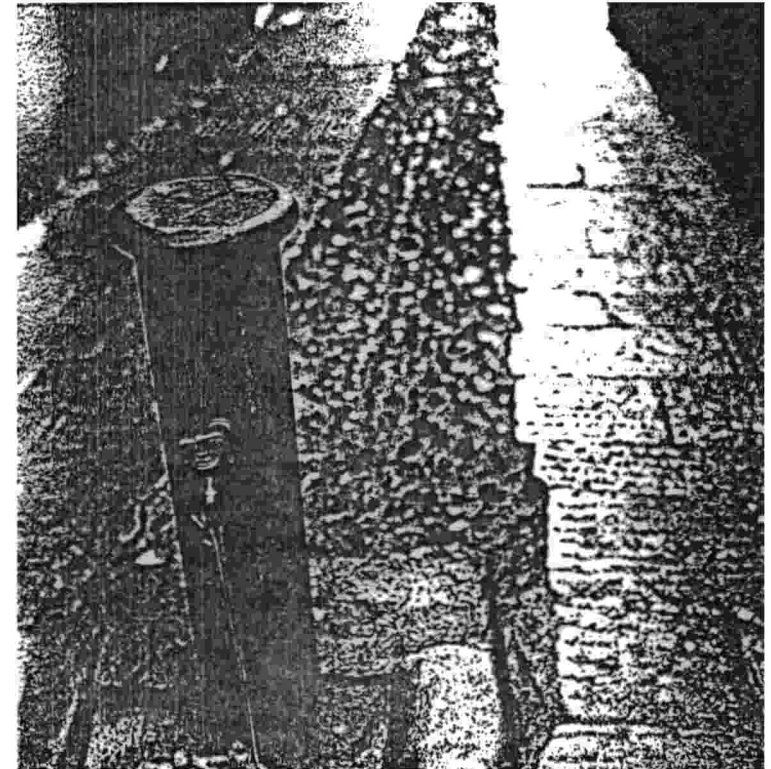
listoni scalpellati 50x30 cm.  
ciottoli 0 6:10 cm.

Pavimentazione lapidea costituita da larghe fasce laterali in listoni di granito e da una parte centrale in “acciottolato” con canale per lo scolo delle acque meteoriche. La pendenza della strada aveva suggerito un trattamento antisdrucchiolo per i blocchi di granito, effetto ottenuto con la scalpellatura della superficie esterna. I blocchi di granito presentano dimensioni variabili, in media 50 x 20 cm. La pavimentazione è in buono stato di conservazione.

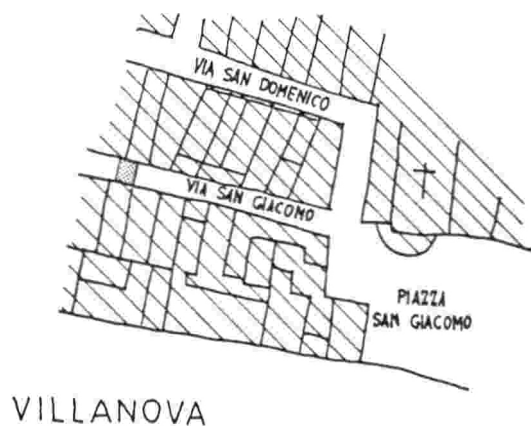
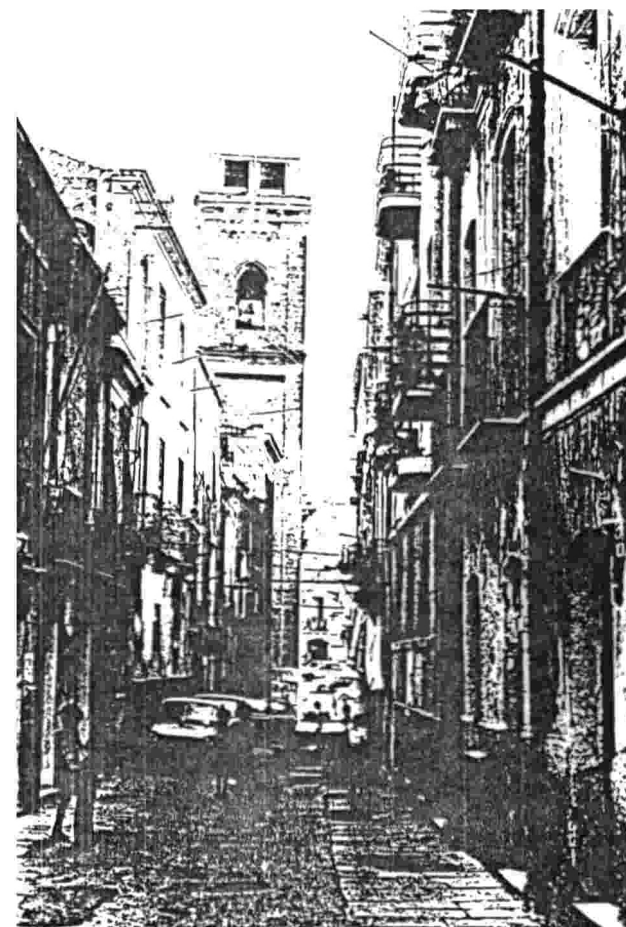
listoni con una  
dimensione di  
30 cm. e l'altra  
variabile  
ciottoli  $\varnothing$  6+8 cm.

Pavimentazione costituita da fasce laterali in "listoni" ("lastricato") e parte centrale della carreggiata in acciottolato con canale di scolo al centro. In questo caso i listoni presentano una sola dimensione fissa, mentre la seconda, variando, si adatta alla dimensione della sede stradale. La pavimentazione, ancora visibile, era parzialmente coperta dal bitume nel 1983, epoca in cui fu scattata la fotografia riprodotta.

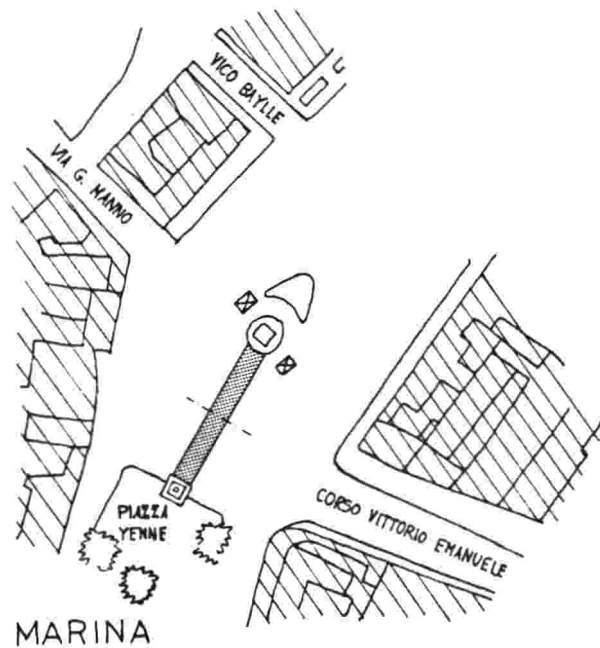
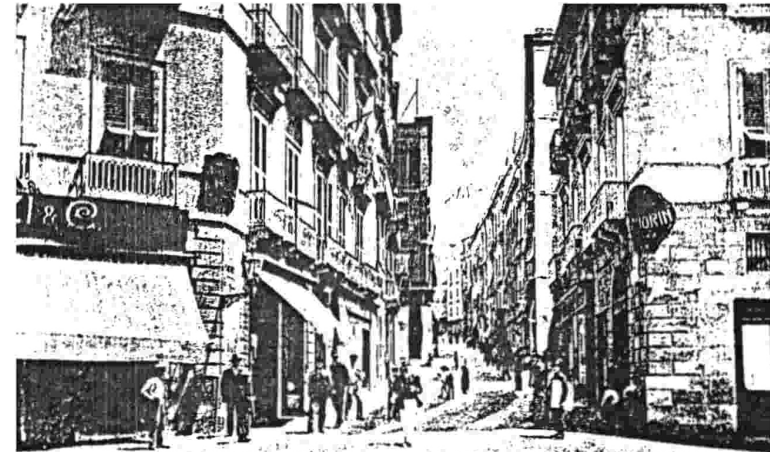
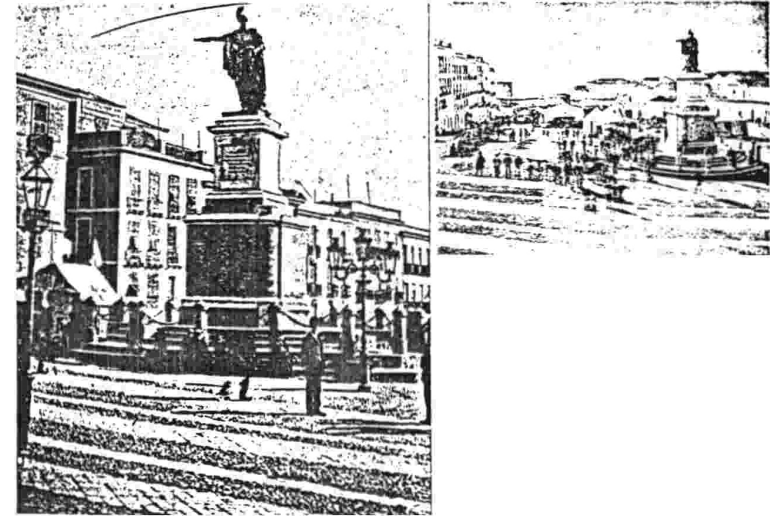
- listone 50x20 cm.
- listone 30x10 cm.
- listone 20x10 cm.
- quadrotto 30x30 cm.
- ciottoli  $\varnothing$  6+8 cm.

Pavimentazione in granito costituita da tre larghe fasce in “listoni” rettangolari di grandi dimensioni e due fasce più strette in “acciottolato” interrotte da “trottatoi”. Le parti esterne della carreggiata sono realizzate con un acciottolato disposto sino alla base degli edifici. Elementi di dimensioni particolari come i “quadrotti” ed i piccoli listoni fungono da “pezzi di serraglia” completando la pavimentazione. La superficie dei listoni ha subito una “bocciardatura” medio fine. Questa realizzazione è visibile in alcune fotografie dei primi anni del '900, riportate nei testi: “Cagliari e il suo volto” di Fernando Pilia – Carlo Delfino Editore – Sassari 1994 – (pag. 135); “Cagliari fra cronaca e immagini” di Oliviero Maccioni – Edizioni 3T – Cagliari 1982 – Vol. IV – (pag. 649); “Cagliari quartieri storici, Marina” – edito a cura del Comune di Cagliari – Cagliari 1989 – (pag. 61).

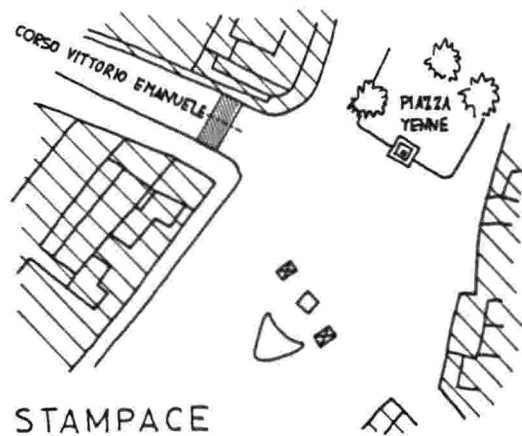
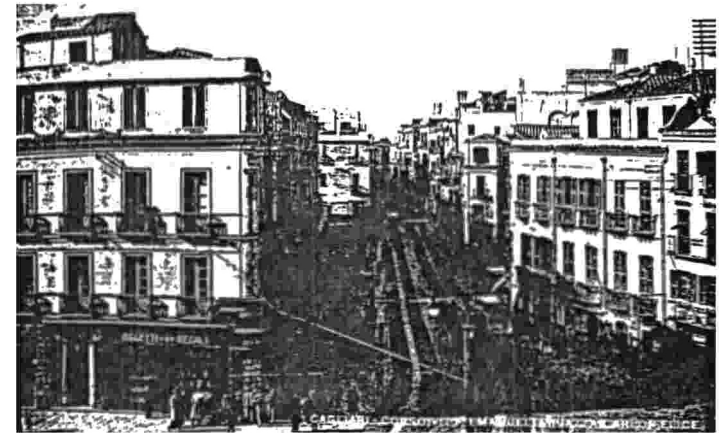
- listone 50x20 cm.
- listone 30x10 cm.
- listone 20x10 cm.
- ciottoli Ø 6+8 cm.

Pavimentazione costituita da due larghe fasce in “acciottolato” interrotte in mezzeria da “trottato” in granito, da una parte centrale lastricata con pezzi disposti a 90° tra loro e ampi marciapiedi realizzati con “listoni” disposti parallelamente agli edifici. Alcuni “pezzi di serraglia” di diverse dimensioni completano la pavimentazione realizzando la continuità tra le sue parti.

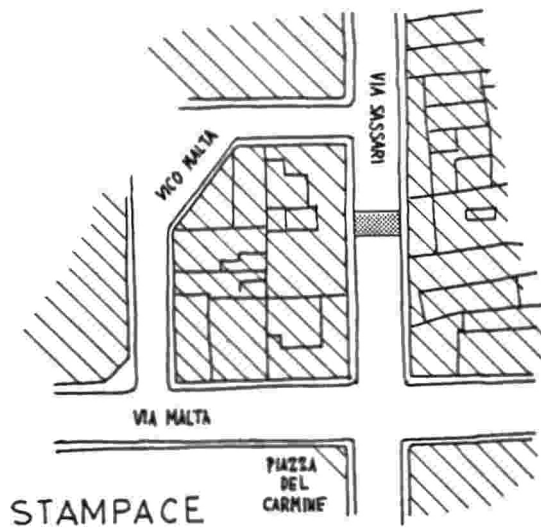
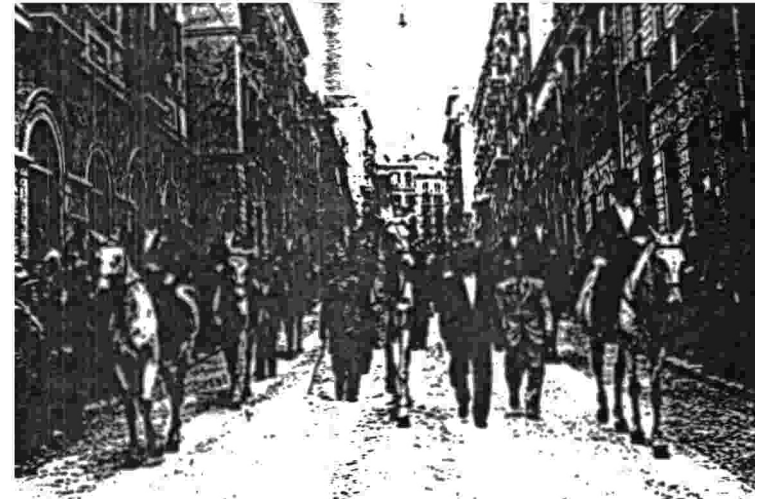
cordoli 60x20 cm.  
listoni 50x20 cm.  
ciottoli  $\varnothing$  6+8 cm.

Pavimentazione lapidea costituita da “acciottolato” e “listoni” di granito. I “trottatoi” disposti su quattro file nella carreggiata individuano due sensi di marcia. I marciapiedi, rialzati, sono rifiniti con “cordoli” in granito dal bordo arrotondato.

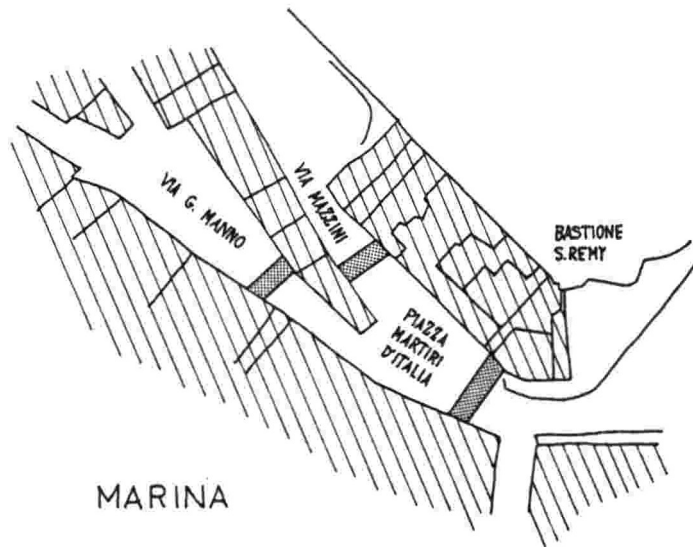
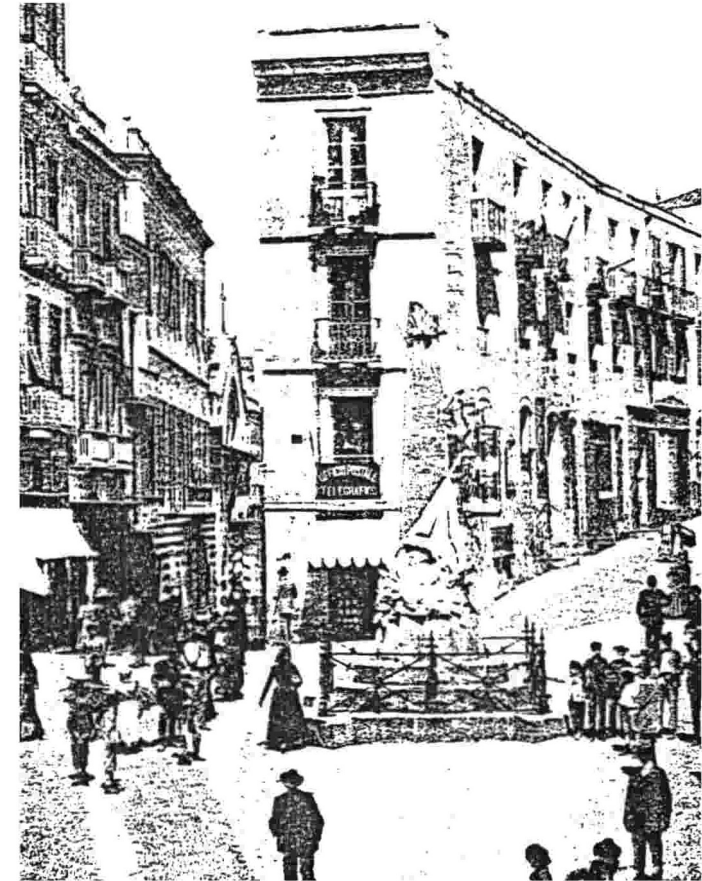
listone	50x20 cm.
listone	30x10 cm.
listone	20x10 cm.
ciottoli	Ø 6-8 cm.

Pavimentazione in granito costituita da “listoni rettangolari” di grandi dimensioni posti alle estremità della carreggiata ed inclinati tra loro di 90°, da una fascia centrale realizzata con un “acciottolato” interrotto in mezzeria da un “trottatoio” in listoni posti come i precedenti ma di minori dimensioni. Alcuni di questi sono usati come elementi di raccordo tra i listoni più grandi e l’acciottolato. Altri elementi, di forma e dimensione speciali, “pezzi di serraglia”, completano l’opera adattandola alla particolarità della strada ed al perimetro degli edifici adiacenti. La superficie calpestabile è trattata con una “bocciardatura” medio fine. Questo tipo di pavimentazione era in uso intorno al 1880 nelle vie indicate del quartiere Marina.

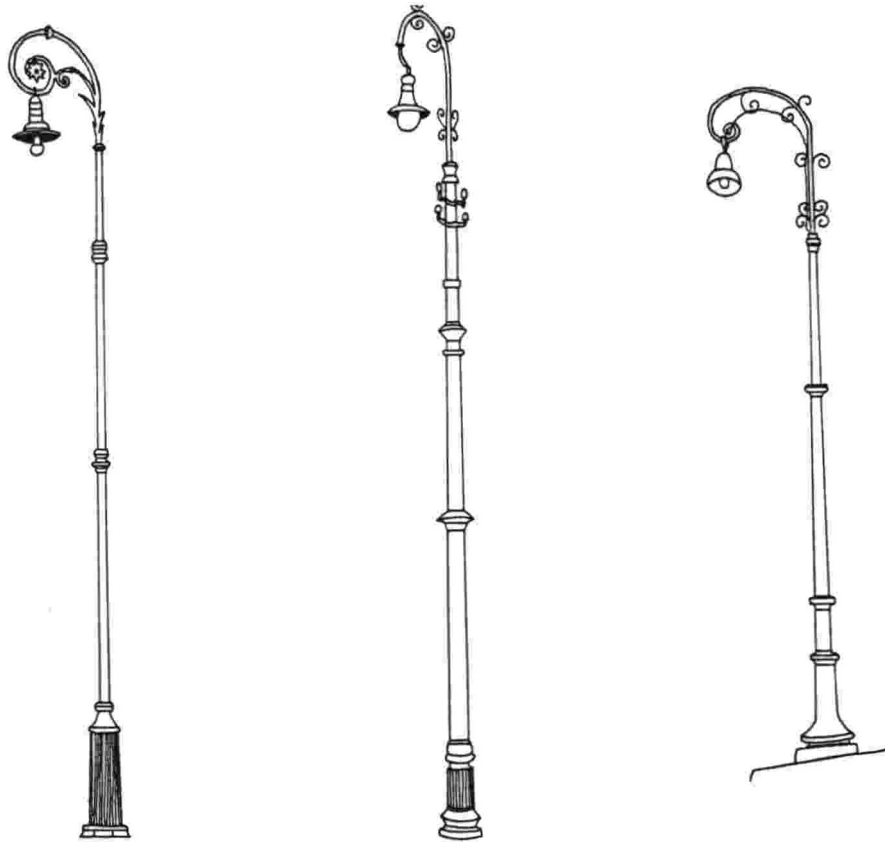
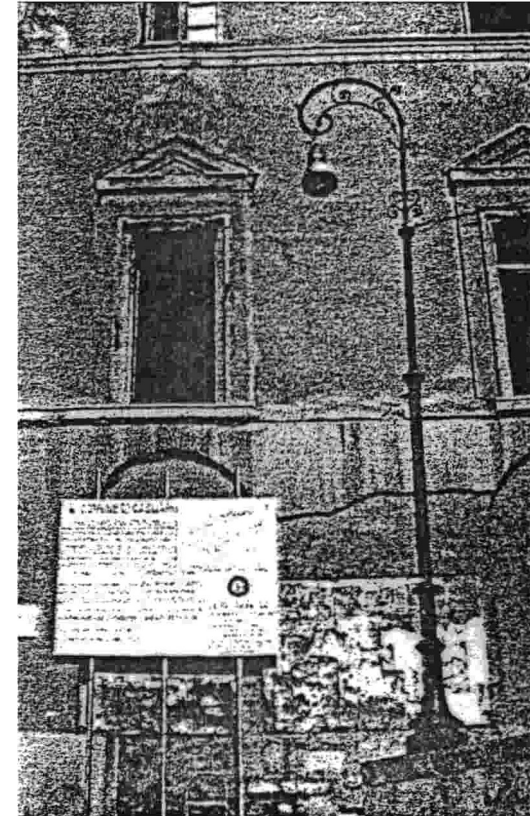
1. “Palo” per illuminazione in ghisa con “lanterna” e “pastorale”, situato nel Bastione di Santa Caterina alimentato con energia elettrica. La fotografia del 1920 è riprodotta nel testo “Cagliari quartieri storici. Castello” – pag. 176.
2. “Palo” in ferro e ghisa con “lanterna” e “cima pastorale”, alimentato con energia elettrica. Visibile in una fotografia del 1930 nel testo “Cagliari quartieri storici. Marina” – pag. 132/134.
3. “Palo” in ferro e ghisa con “pastorale”, risalente ai primi anni del ‘900 ancora utilizzato con una nuova “lanterna”. Si trova in via Università presso l’ex Teatro Civico nel quartiere di Castello.

Gli impianti per l'illuminazione pubblica disegnati sono di due differenti tipologie: su palo e "a mensola".

Presso il vecchio Teatro Civico, in via Università, è ancora visibile il palo in ferro a cui è stato adattato un portalamпада di recente produzione.

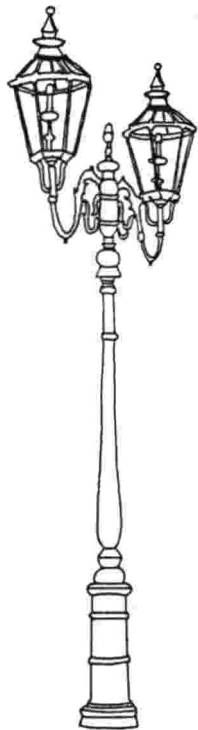
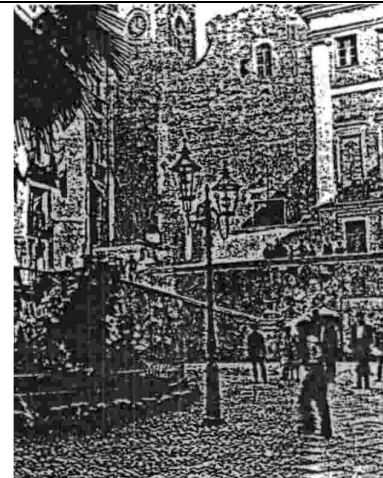
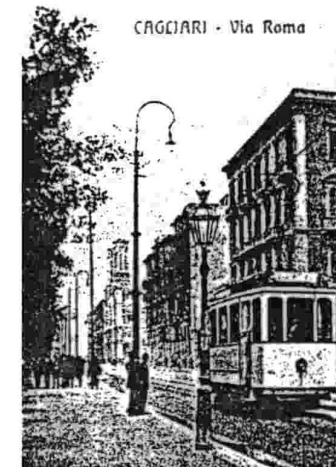
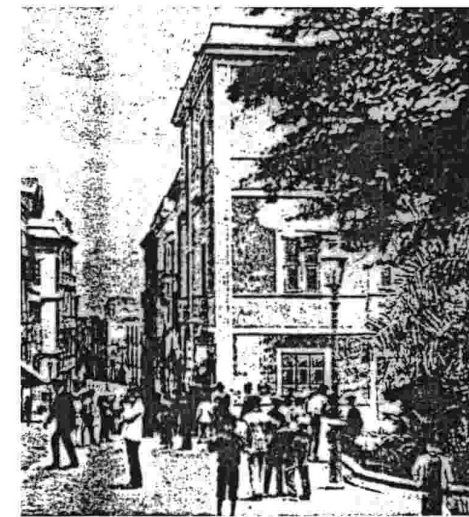
1. "Palo" in ferro e ghisa con cima e due "lanterne" alimentate a gas, visibile in una fotografia della piazza Carlo Alberto dei primi anni del '900. Documentazione tratta dal testo "Cagliari e il suo volto" – pag. 166.
2. "Lampione" in ghisa con "lanterna" in ferro e vetro situato nel 1907 nella via Roma ed alimentato a gas. La fotografia si trova nel testo "Cagliari e il suo volto" – pag. 126.
3. "Lampione" con "lanterna" alimentato a gas presente nella Piazza Costituzione nel 1908, come documenta la fotografia nel testo "Cagliari e il suo volto" – pag. 135.

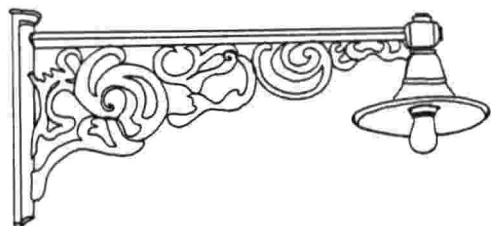
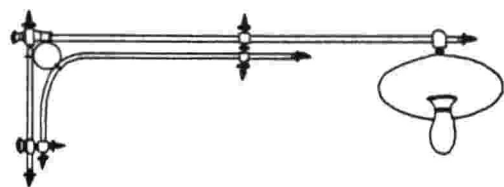
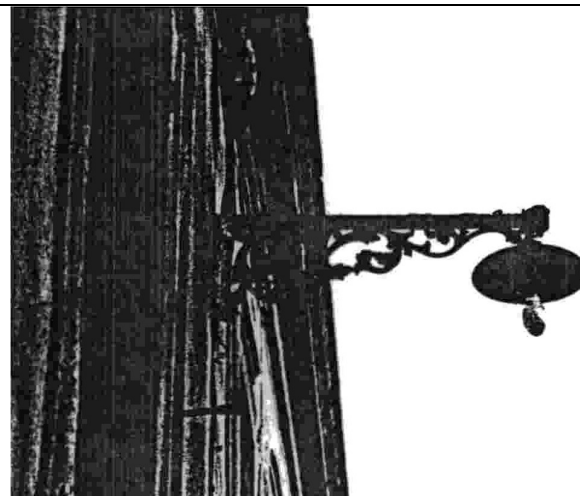
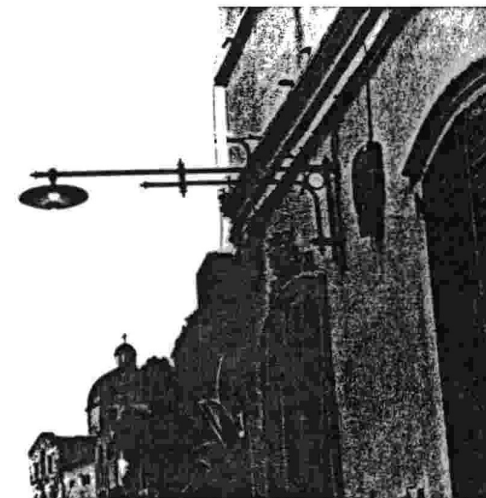
1. "Lampada a mensola" in ghisa con "piatto" smaltato, visibile nel quartiere di Villanova in via San Saturnino.
2. "Mensola" in ghisa situata ai primi del '900 in via Corte d'Appello nel quartiere di Castello. La fotografia è stata tratta dal testo "Cagliari e il suo volto" – pag. 151.

3. "Mensola" in ferro e ghisa con "piatto" smaltato dal disegno molto semplice, situata nella via San Saturnino.
4. Lampada in ghisa con "globo" in vetro, alimentata a gas. Si trovava ai primi del '900, sotto i portici del vecchio Mercato nel largo Carlo Felice. Documentazione nel testo "Cagliari e il suo volto" – pag. 151.

5. "Mensola" con "lanterna" in ghisa, ferro e vetro alimentata a gas. Si trovava nel 1908 all'angolo di via Manno, in piazza Yenne, come documenta la fotografia tratta dal testo "Cagliari e il suo volto" – pag. 135.

6. Lampada ad olio situata nelle scalette di Santa Teresa presso la via Manno. È visibile la carrucola con i cavi per facilitare l'accesso alla lampada. Fotografia riprodotta in "Cagliari e il suo volto" – pag. 24.

Nella via San Saturnino, nel quartiere di Villanova, sono visibili due esemplari di lampade "a mensola".

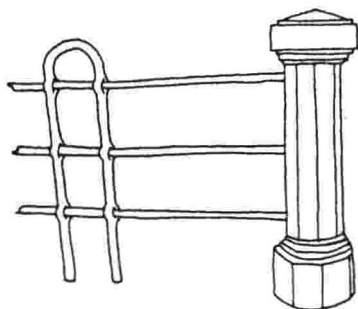
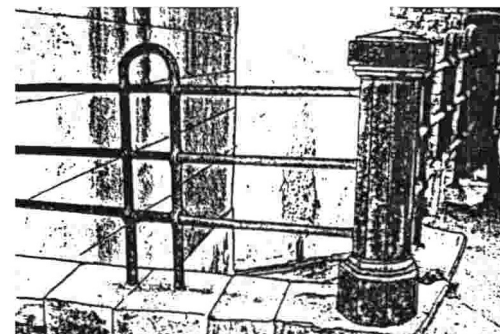
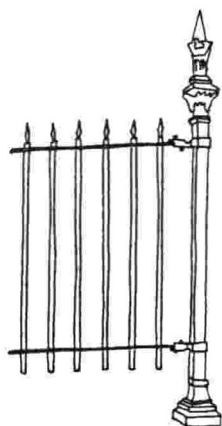
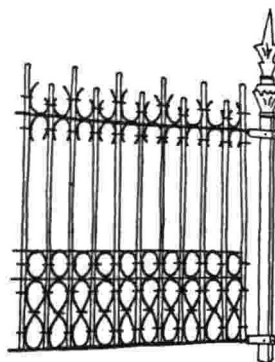
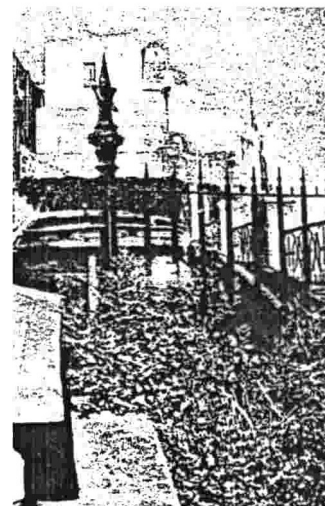
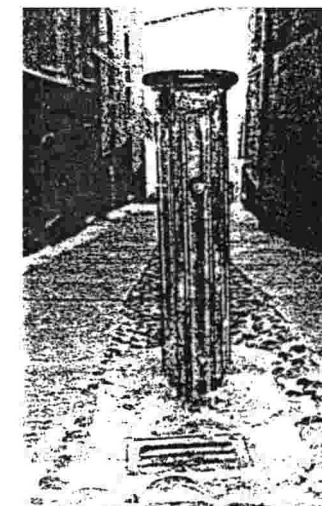
1. "Dissuasore" in ghisa posto a protezione della scalinata che collega il Bastione di Santa Croce alla via Canelles. Esistono tracce di una ringhiera. Si trova una foto nel testo "Cagliari quartieri storici. Castello" – pag. 30.

2. "Ringhiera" in ferro e ghisa situata presso la Torre dell'Elefante in via Santa Croce nel quartiere di Castello.
3. "Fontanella" in ghisa posta alla confluenza del vico Martini con la via La Marmora. Mancante attualmente del rubinetto e della vasca in granito visibile nel testo "Cagliari quartieri storici. Castello" – pagg. 29, 31 e 35.

4. "Recinzione" situata in via Fossario, Castello. Si tratta di una recente realizzazione in ferro documentata nel testo "Cagliari quartieri storici. Castello" – pag. 174.

5. "Ringhiera" originaria affiancata alla precedente, in ferro, con palo guarnito da "puntale".
6. "Recinzione" in ferro con pali in ghisa che ai primi del '900 circondava i giardini della darsena in via Roma, non più esistenti. "Cagliari fra cronaca e immagini" – pag. 602.

L'ultima tavola contiene alcuni esempi di allestimenti funzionali, dissuasori e recinzioni, in buona parte visibili nel quartiere di Castello.
